PATRIMONIO DE LA GUERRA CIVIL ESPAÑOLA: EL FRENTE SUR DEL TAJO

Luis Antonio Ruiz Casero¹

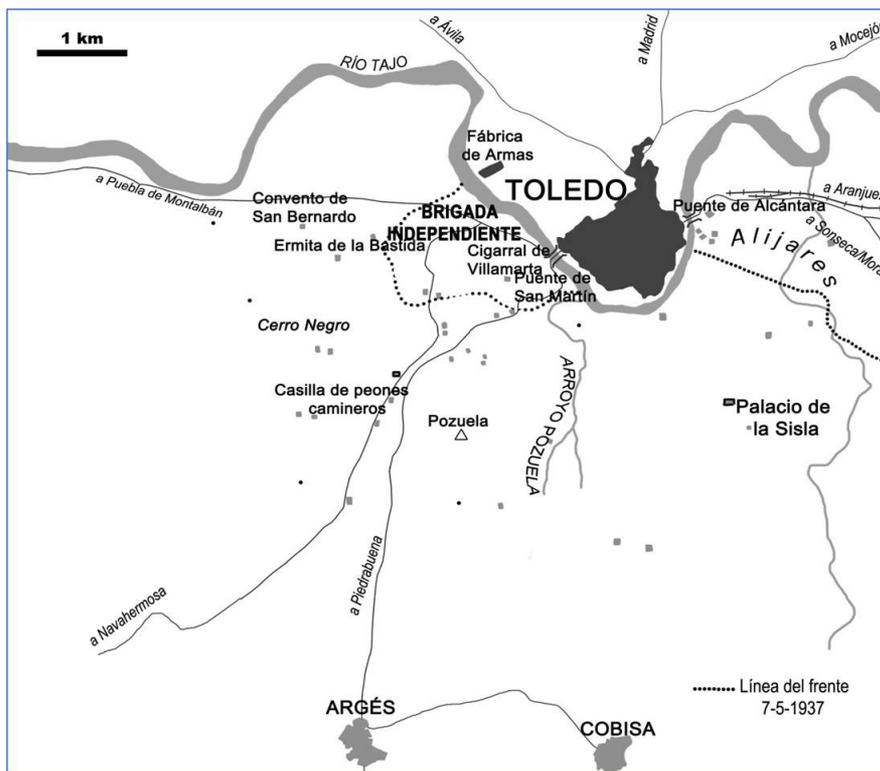
Fig. 1. Toledo a principios de 1937 y sus cabezas de puente.

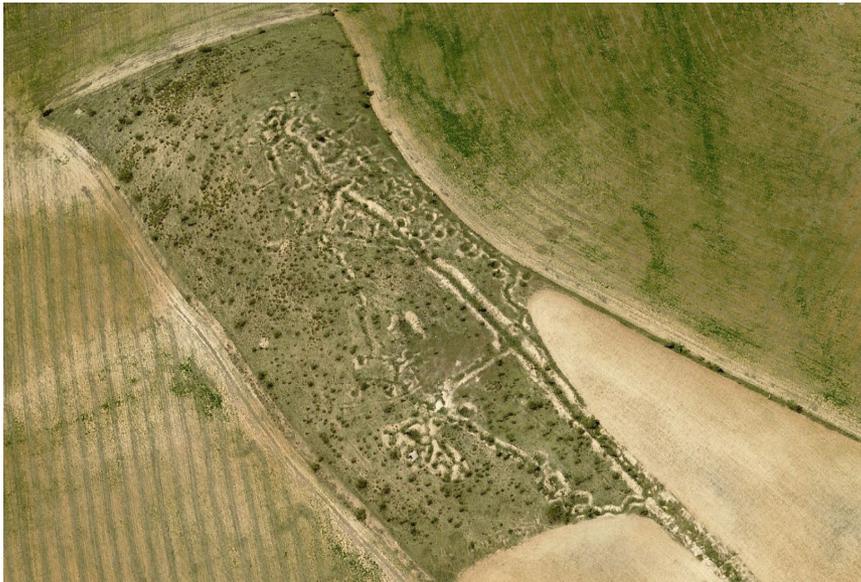
Fig. 4. Fotografía aérea de la “posición número 7” en la actualidad.

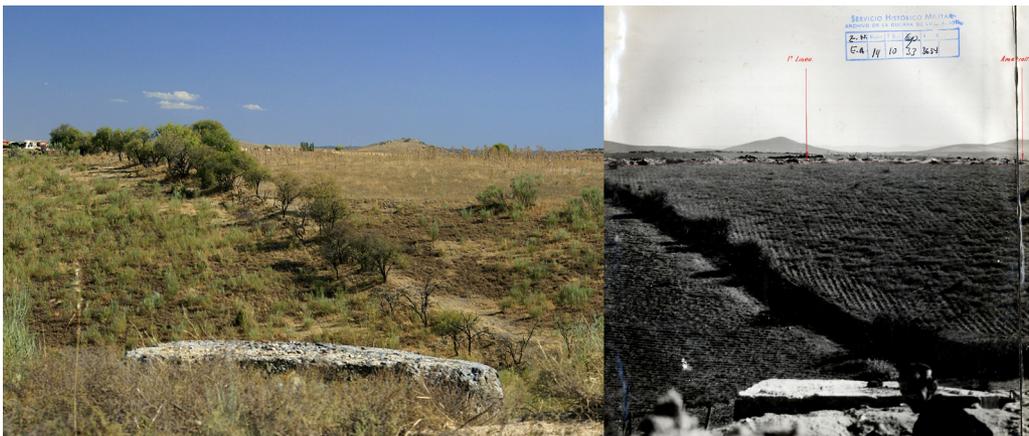
Fig. 6. Fortín trapezoidal frente a la Casa de la Pozuela, 1939 y 2011.
